Relatório Final

Título do projeto de pesquisa: Análise de Falhas- Fator Material
Bolsista: Rafael de Paula Silva
Orientador(a): Leandro Augusto Lemos Franco
Período a que se refere o relatório: Agosto de 2016 a Julho de 2017

um componentes do trem de pouso de nariz, pertencente à aeronave FAB-6051, com o objetivo de identificar a causa da fratura ocorrida. Esta análise se mostrou bastante trabalhosa devido à maneira que a peça chegou, dificultando o acesso a fratura. Para tal, foram utilizadas diversas técnicas para se analisar a falha e se chegar à causa raiz da falha.

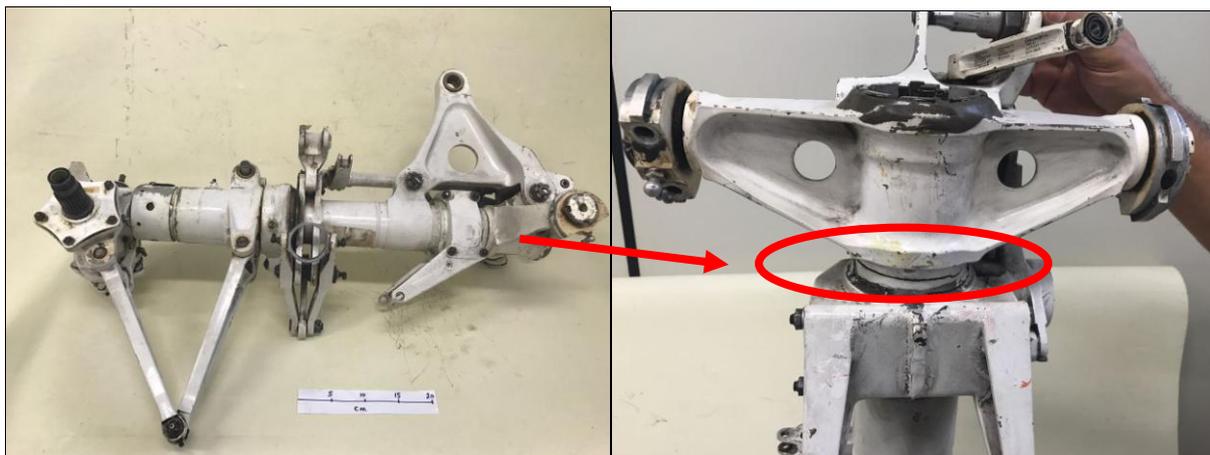
Foi recebido o trem de pouso do nariz com uma fratura próximo a base de fixação, conforme mostrado na Figura 1.

Figura 1- Material recebido para análise e região fraturada

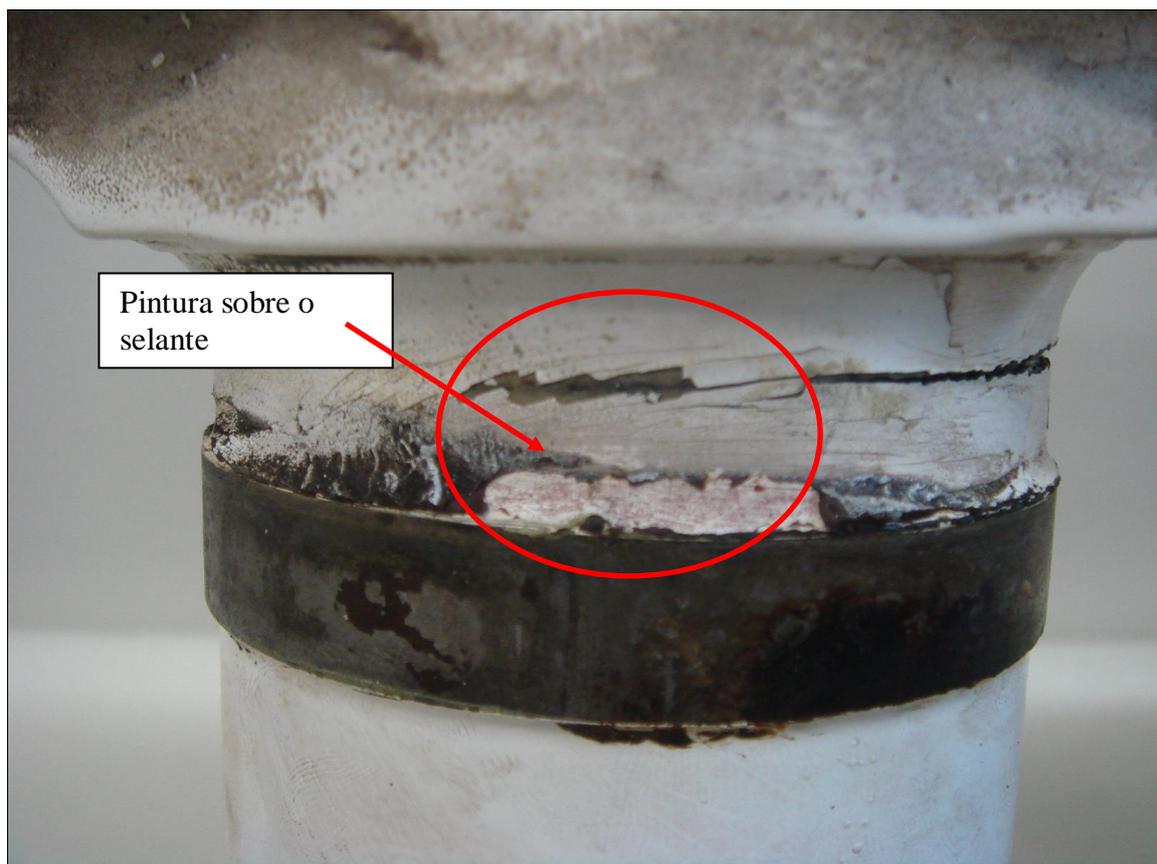
Nos exames visuais realizados no trem de pouso observou-se fratura com rompimento parcial do componente. Os componentes do trem de pouso foram submetidos à pintura sem remoção da tinta anterior, desmontagem do sistema ou mesmo remoção de selantes (Figura 2).

Figura 2- fratura com rompimento parcial do componente

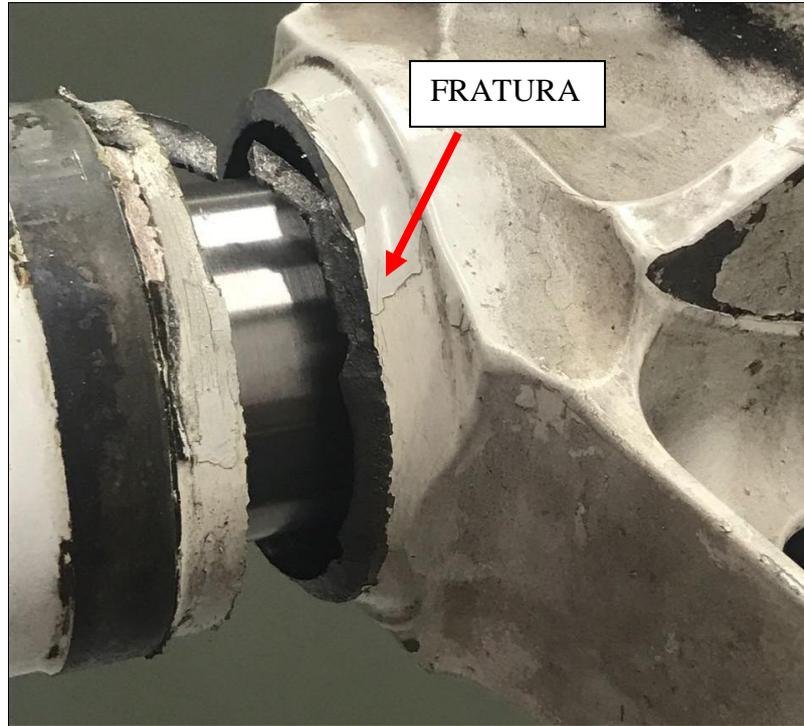
Figura 3 – fratura seccionada do restante do trem de pouso

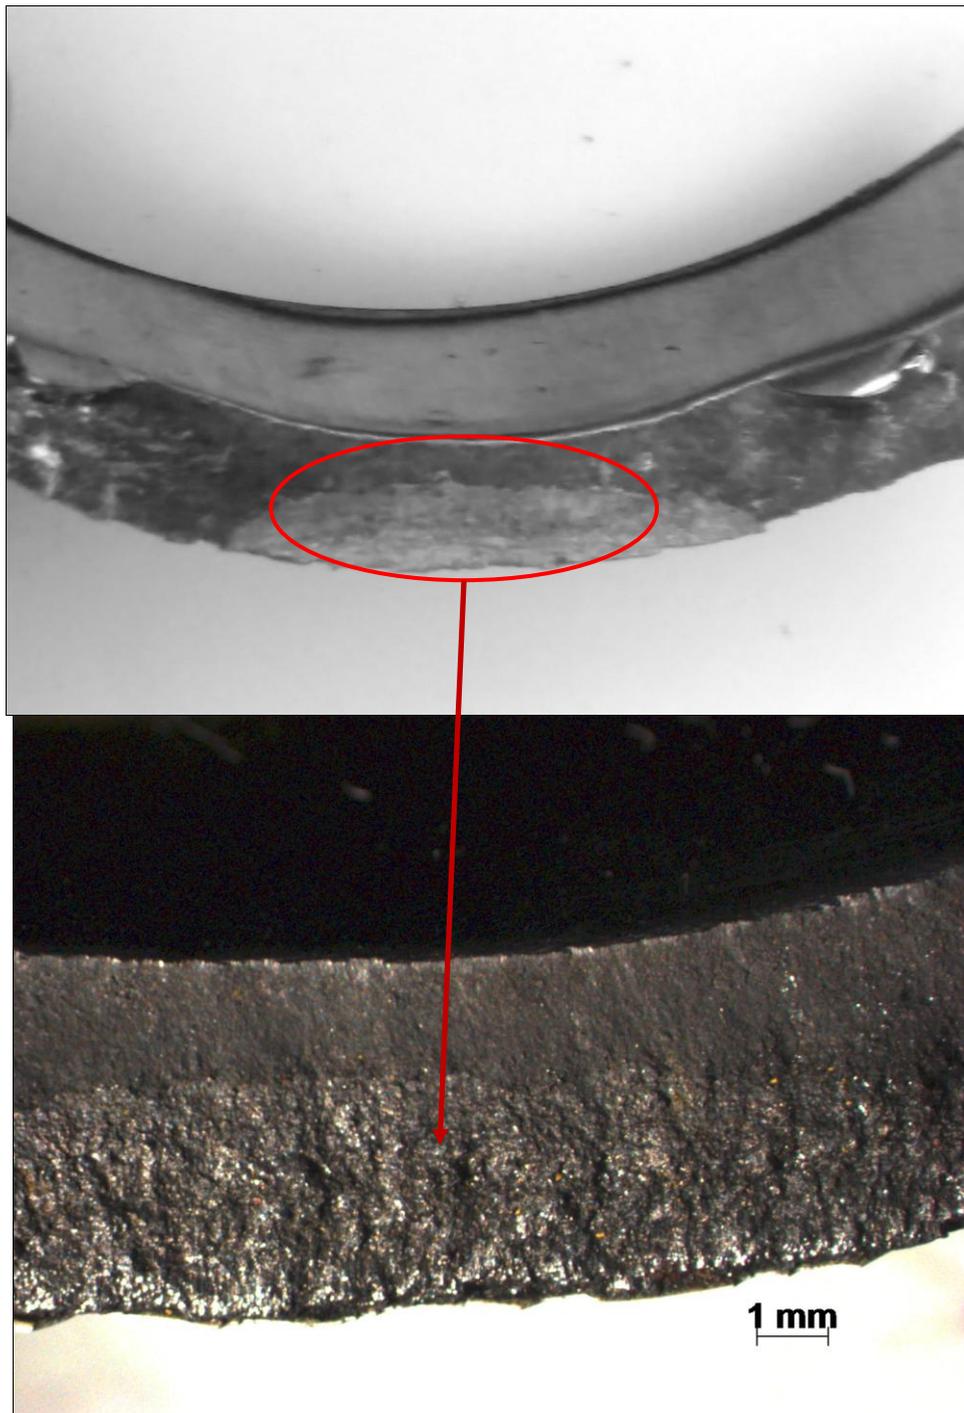
A superfície de fratura apresentou duas regiões com morfologias distintas sendo uma rugosa em forma de unha, característica de uma pré trinca e, outra mais lisa, característica de sobrecarga. A Figura 4 mostra a pré-trinca.

Figura 4- (A) Fotografia, vista geral da pré trinca (B) Detalhe da pré trinca, região mais rugosa.

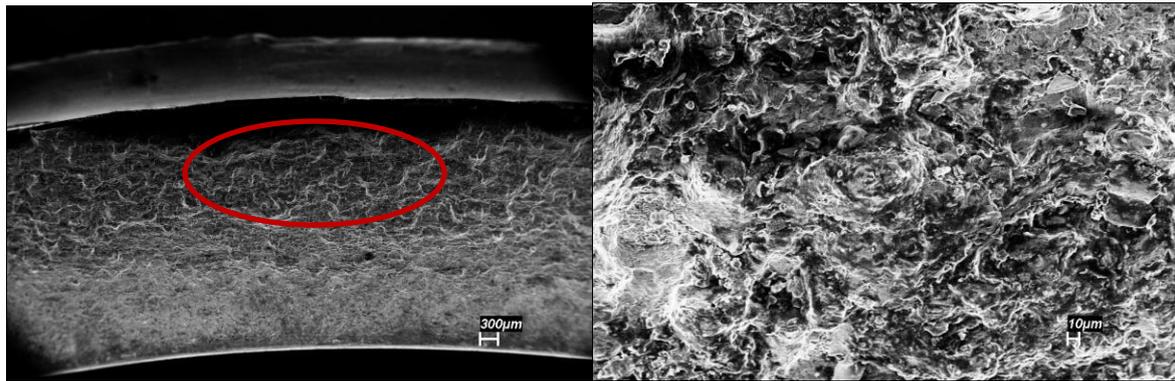
No exame por MEV realizados na superfície de fratura na região da pré trinca observou-se morfologia intergranular e corrosão (Figura 5). A região mais lisa apresentou morfologia com dimples, indicativos de sobrecarga, como mostrado na Figura 6.

Figura 5 -(A) Eletrofotografia, vista geral da fratura. (B) detalhe da pré trinca, região mais rugosa. Observa-se corrosão na região da pré-trinca

De acordo com os resultados obtidos, pode-se dizer que a fratura ocorreu por sobrecarga, sendo facilitada pela presença de uma pré-trinca. A pré-trinca teve origem em corrosão puntiforme (pites) alinhados e propagou pelo mecanismo de corrosão sob Tensão fraturante.

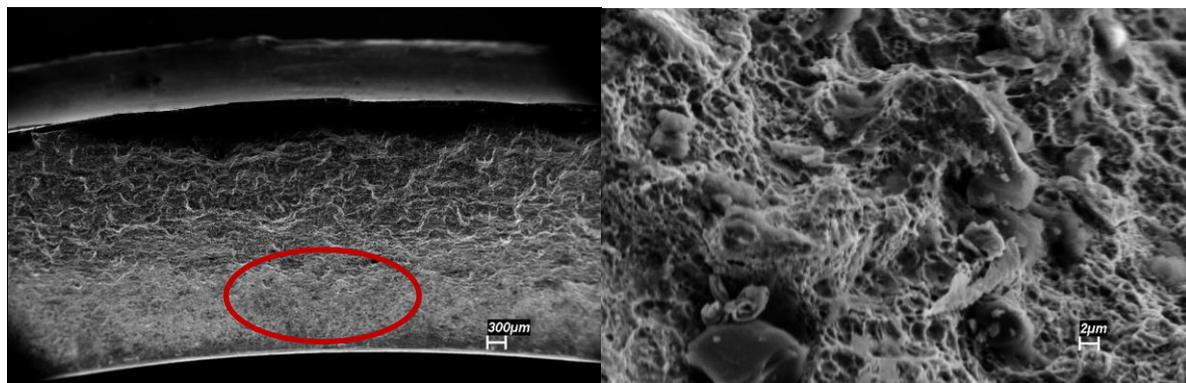
Figura 6- A) Eletrofotografia, vista geral da fratura. (B) detalhe da fratura final. Observa-se dimples indicativos de sobrecarga.

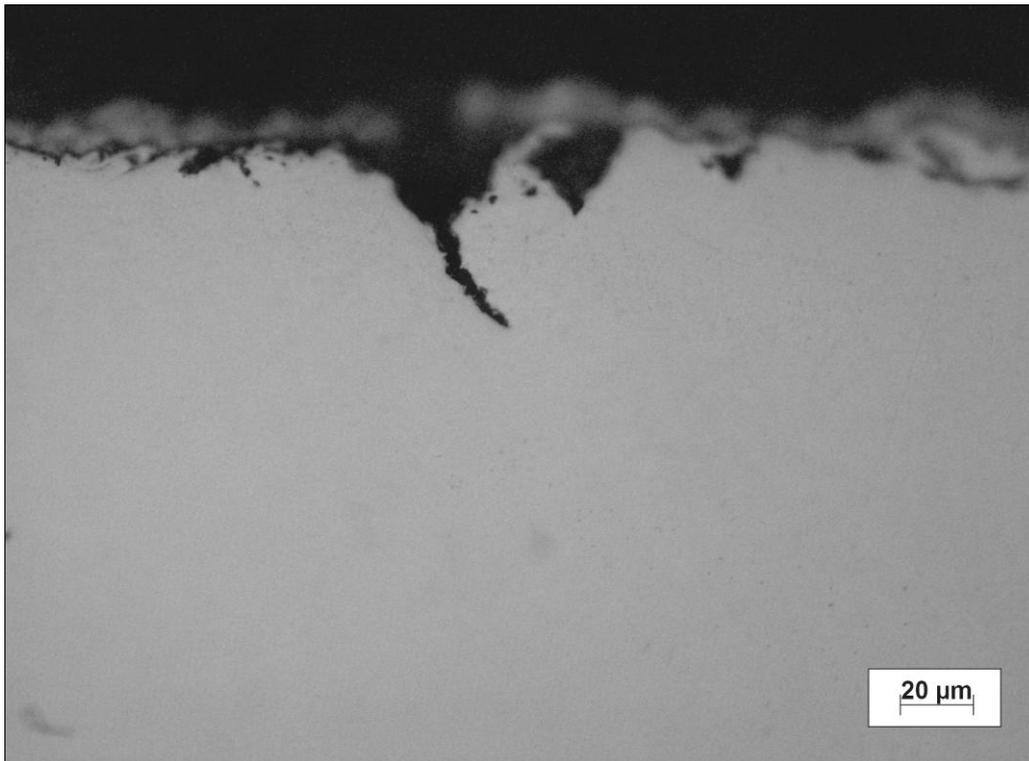
Nos exames metalográficos sem ataque, realizados na seção transversal à pré-trinca, observaram-se pites de corrosão (Figura 7). A microestrutura do material atacado com Nital 3% apresentou uma morfologia de martensita revenida e também ressaltou os pites de corrosão (Figura 8).

Figura 7- Fotomicrografias. Seção transversal à fratura, sem ataque. Observam-se trincas associadas à corrosão.

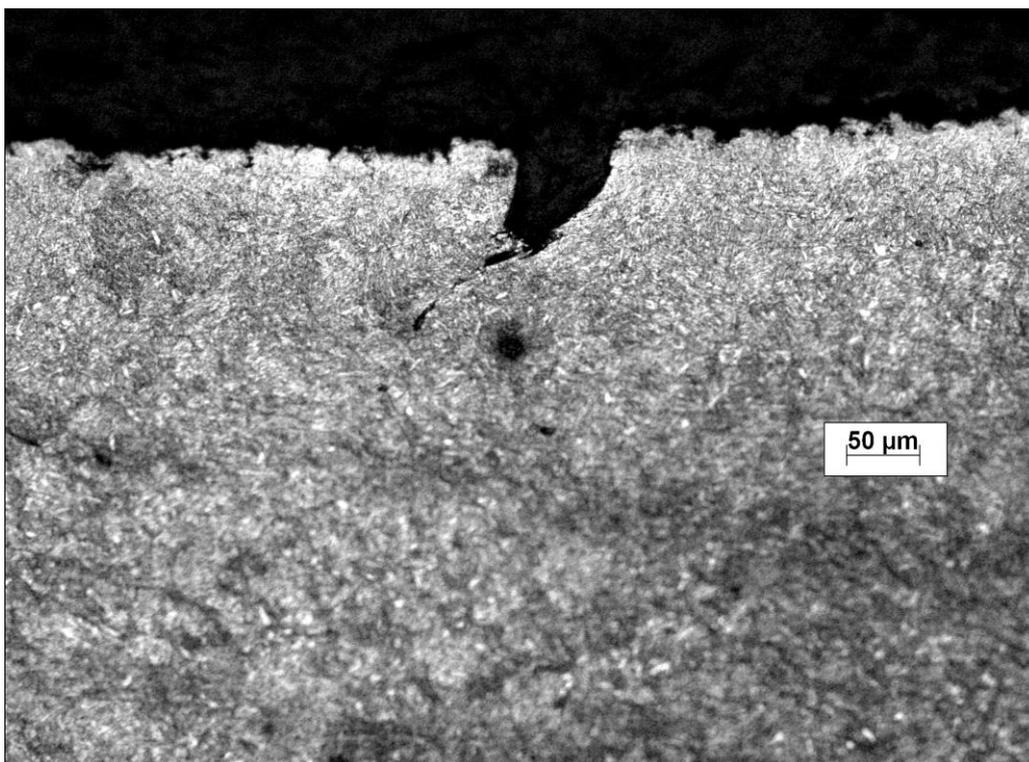
Figura 8- Fotomicrografia. Seção transversal à fratura, ataque nital 3%. Observam-se trincas associadas à corrosão.

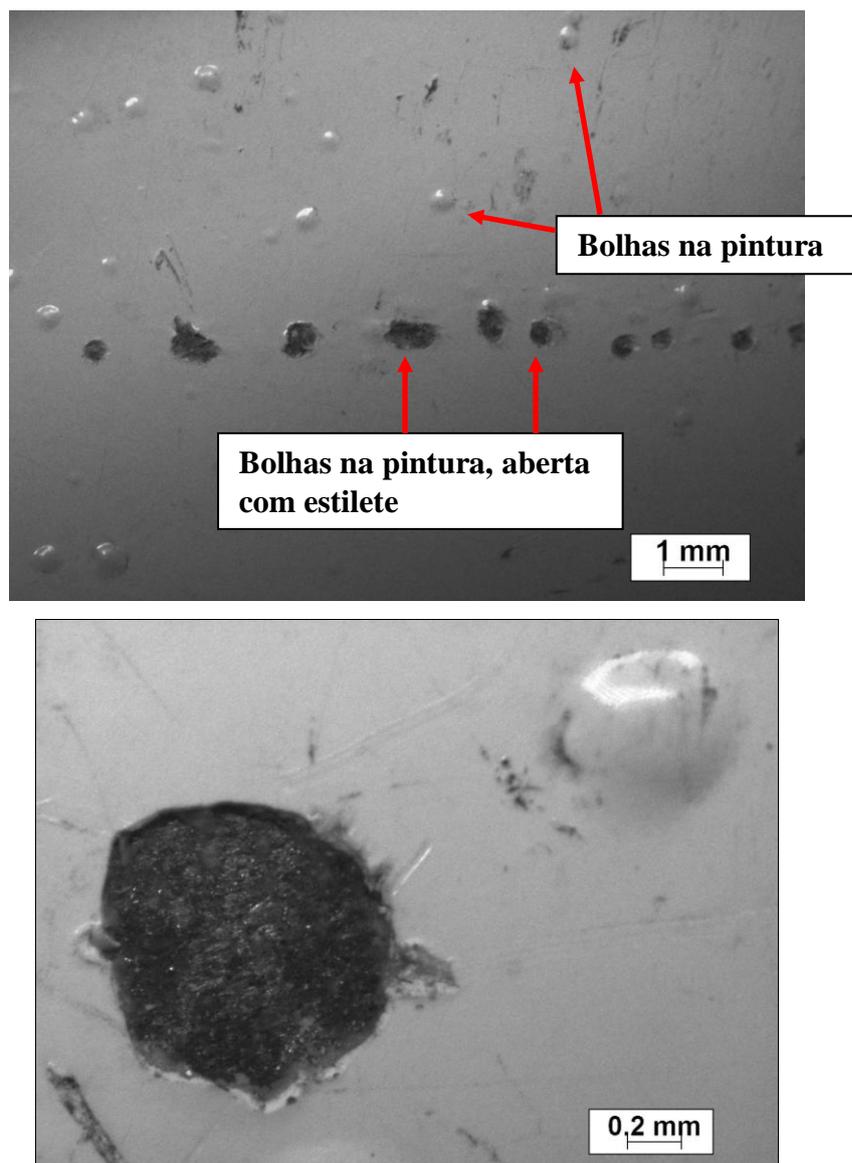
Durante exames realizados na superfície externa do componente fraturado observaram-se bolhas na pintura. Algumas bolhas foram removidas com a utilização de estiletes, possibilitando observar corrosão puntiforme, como mostrado na Figura 9. Exames materiográficos mostraram a existência de pintura trincada, não removida e pintada por cima, além de descascamento, possibilitando acúmulo de sujeira e umidade, favorecendo a formação de produtos corrosivos sob a pintura, conforme mostrado na Figura 10.

Figura 9- Estereoscopia. Detalhes das bolhas na tinta. Observa-se algumas bolhas removidas com estilete. Observa-se corrosão.

Nos exames realizados ficou evidenciado que provavelmente a manutenção do trem de pouso esta sendo realizada de forma parcial, não sendo removida a pintura, o que favorece a ocorrência de corrosão no sistema. Pintura realizada sobre outra contendo defeitos como trincas e riscos, favorecem o acumulo de umidade, acelerando a corrosão.

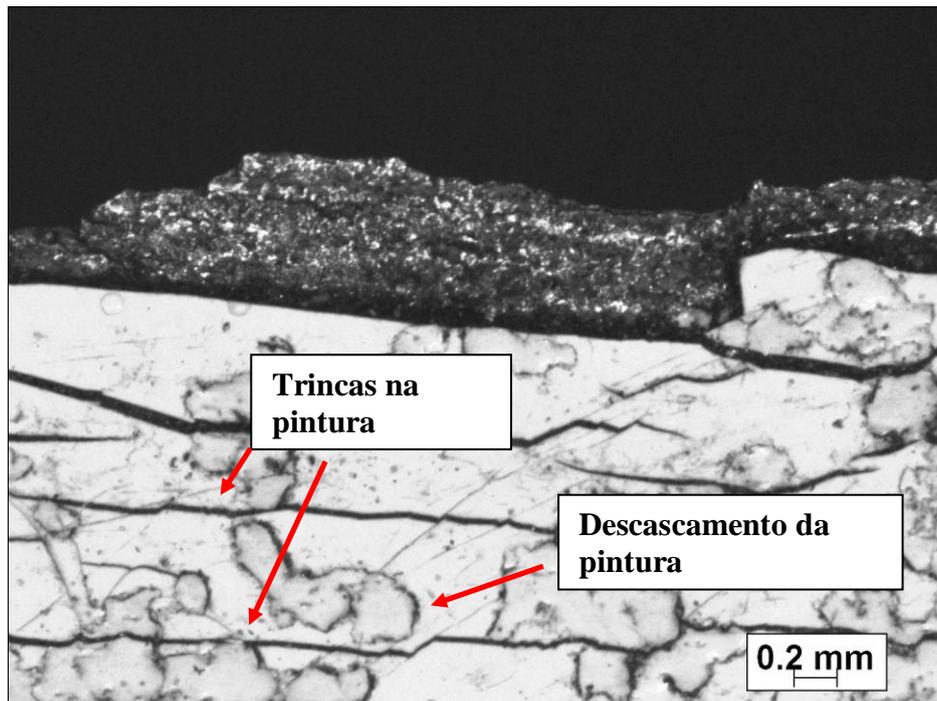
Figura 10– Estereoscopia. Região da fratura. Observam-se trincas na primeira camada de tinta depositada e descascamento da segunda camada.
