Relatório Final

Título do projeto de pesquisa: Análise de Falhas em Componentes Aeronáuticos-Fator Material.

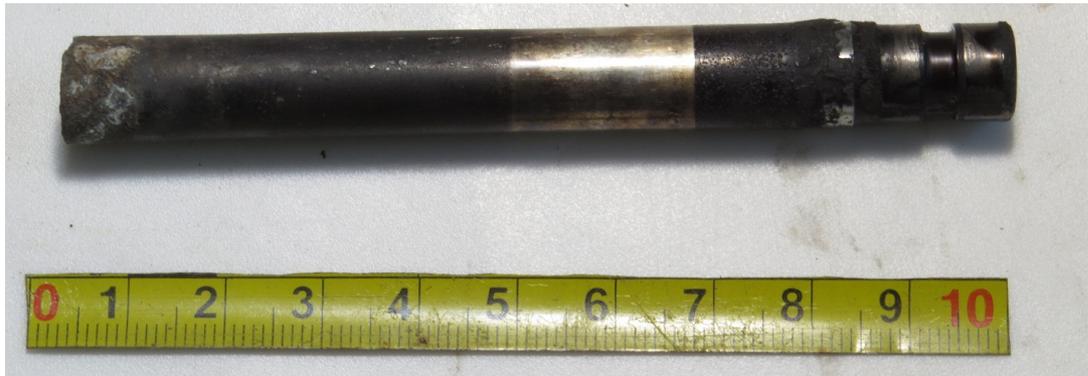
Foi realizada a análise do componente do motor de uma aeronave de pequeno porte, de prefixo PR-JBA, que sofreu acidente com óbito dos seus ocupantes no Estado do Rio de Janeiro, conforme pode ser visto na Figura 1.

Figura 1: Haste de válvula do motor da aeronave.

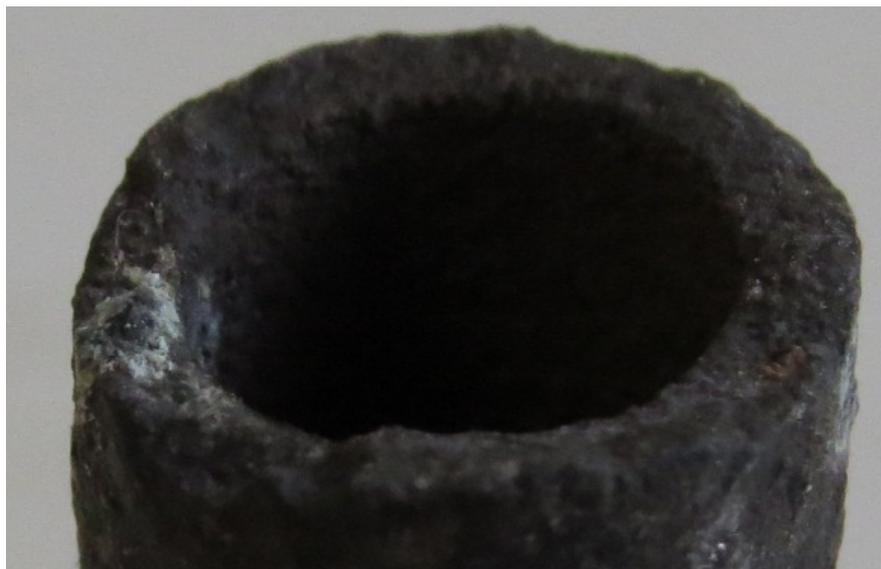
Na análise visual, foi observada uma superfície de fratura típica de falha a partir de sobrecarga aplicada ao material, conforme pode ser visto na Figura 2 e com maior magnificação na Figura 3.

Figura 2: Superfície de fratura com características típicas de sobrecarga.

A causa raiz da falha foi sobrecarga aplicada ao material. A haste da válvula pode ter sido montada no conjunto de forma errônea, ou eventualmente estar com alguma deformação previa. O fato é que o processo de manutenção inadequado deve ter sido de influência fundamental para a ocorrência do evento que resultou na perda da aeronave e de vidas humanas.

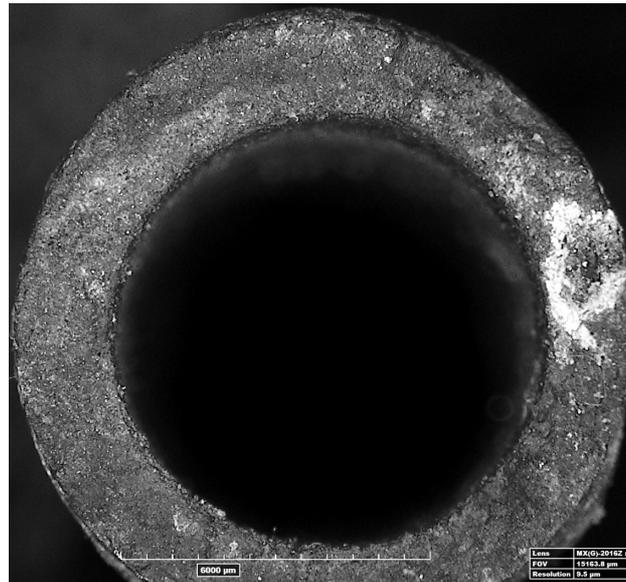
Figura 3: Superfície de fratura com características típicas de sobrecarga.

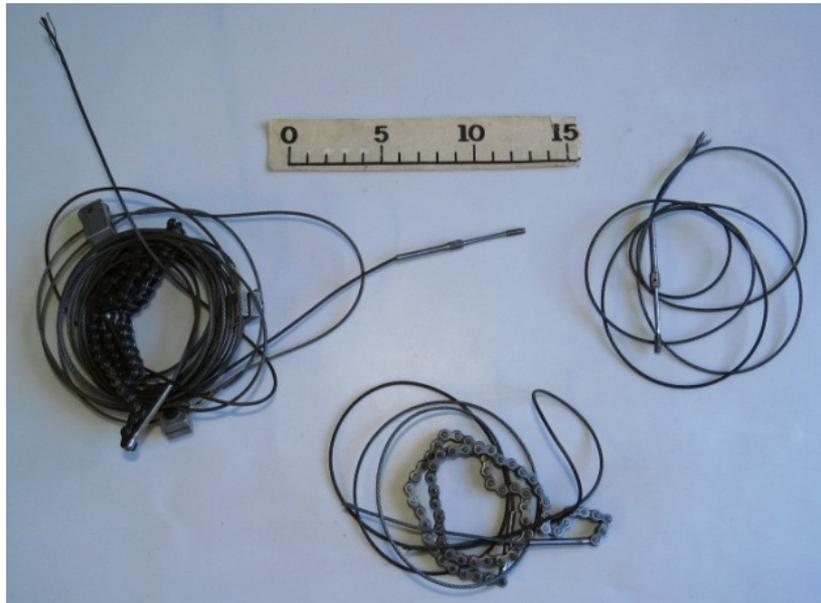
Foi realizada a análise de um componente denominado *Cable –Tab control*, conforme pode ser visto na figura 1, da aeronave de prefixo PP-DFW. Além de tal componente, também foram analisados profundor e estabilizador do profundor da referida aeronave.

Figura 1: *Cable –Tab control* do profundor da aeronave

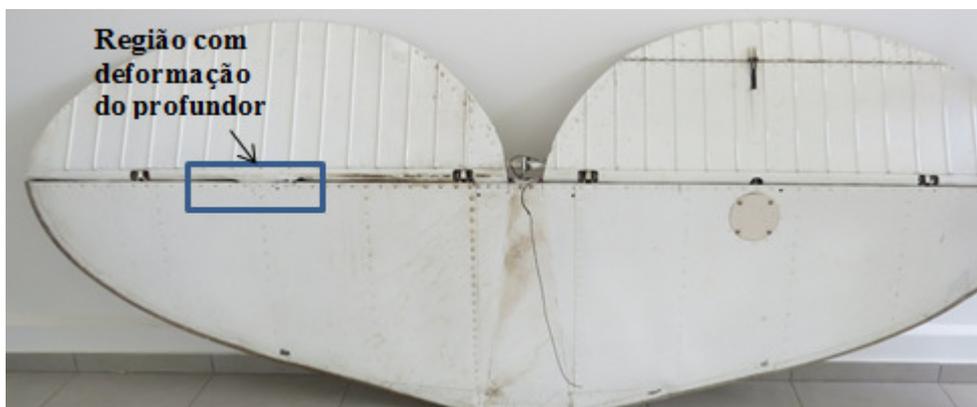
Conforme observa-se na figura 2, uma região de deformação plástica do profundor em contato com o estabilizador horizontal, fato que provocou o travamento do profundor. Na figura 3, podemos observar tal deformação com maiores detalhes.

Figura 2: Deformação plástica no profundor.

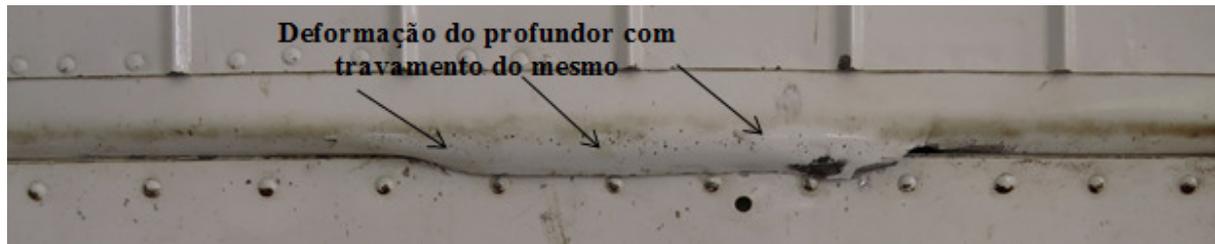
Figura 3: Foto em detalhe, da deformação que provocou o travamento do profundor.

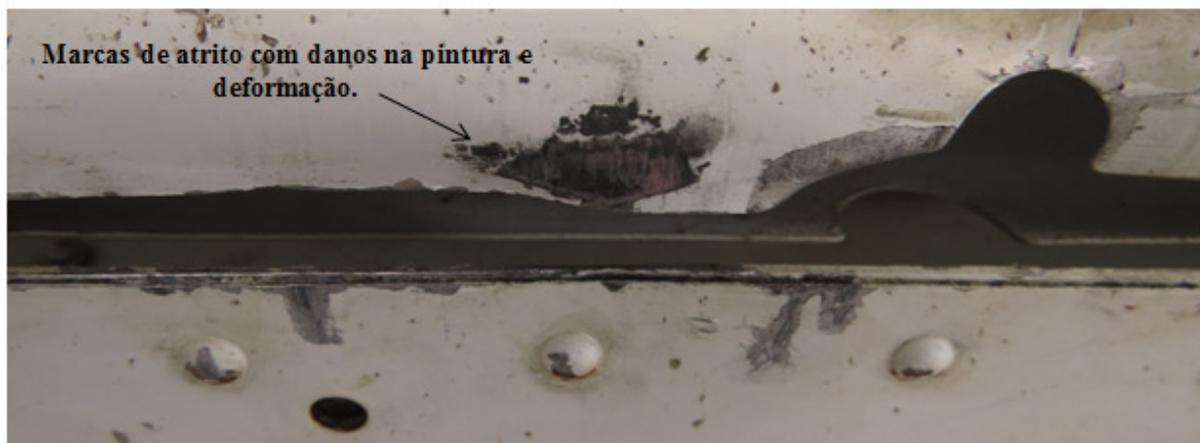
Figura 4: Marcas na pintura e deformação plástica devido ao atrito entre o profundor e o estabilizador horizontal

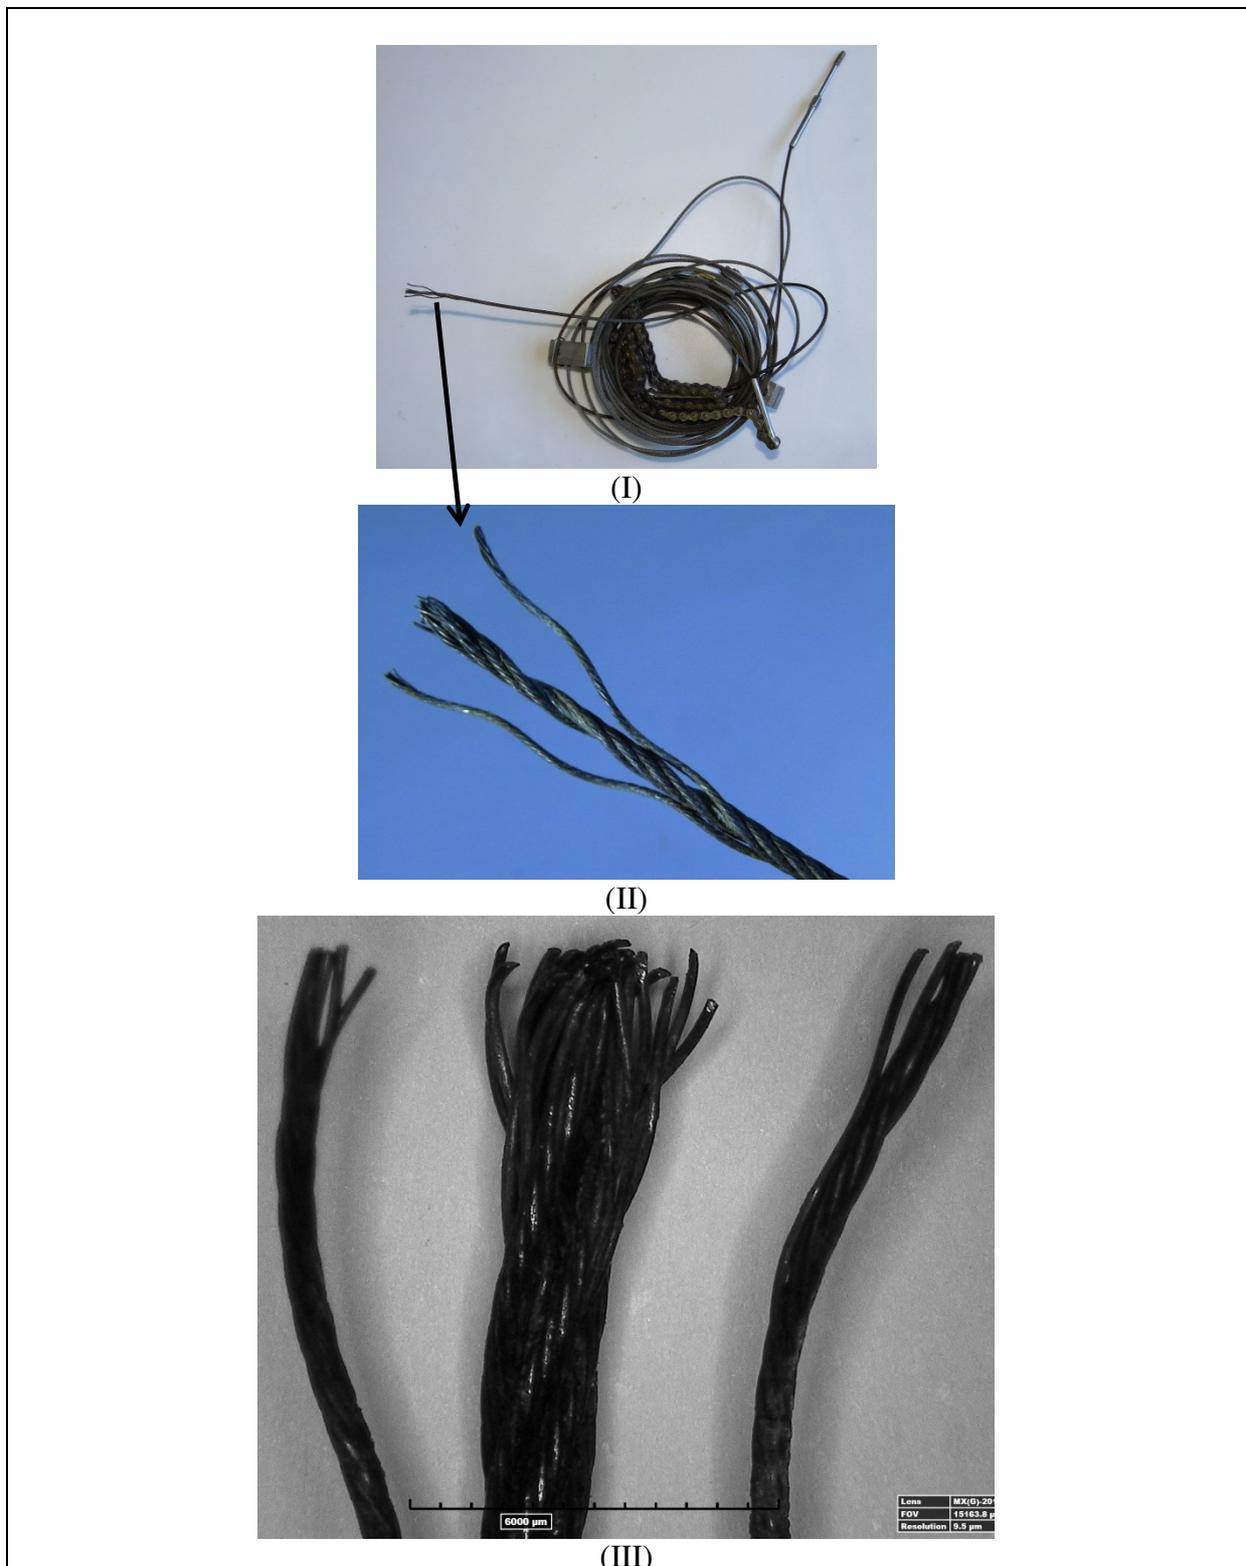
Com o profundor travado, o esforço aerodinâmico somado ao esforço do piloto provocaram uma ruptura nos cabos de comando dessa superfície móvel, conforme podemos observar na figura 5, isso ocasionou a perda total da função do profundor, conseqüentemente a aeronave ficou sem controle do movimento de arfagem. Sem o controle desse movimento, vital para o voo, a aeronave perdeu o equilíbrio de momentos entre as forças aerodinâmicas necessário para que ela se mantivesse em voo e, fatalmente, sem o controle de arfagem, o ângulo de ataque da aeronave aumentou e ela divergiu da sua posição de equilíbrio e sofreu estol, vindo a cair de nariz contra o solo.

Figura 4: Em (I), pode-se observar uma visão geral do segmento de cabo. Em (II) tem-se o cabo fraturado com perfil característico de falha por sobrecarga. A Figura (III) apresenta imagem em detalhe

A causa raiz da falha foi sobrecarga aplicada ao material. Os cabos de comando de superfícies móveis da aeronave analisada não foram projetados para operar nas condições em que o profundor operou, no caso travado, isso fez com que a tensão sobre eles aumentasse vigorosamente e a consequência disso foi a falha por sobrecarga no material.
